Odbiorniki monochromatyczne Uran 601, Cygnus 401, Neptun 625 i Neptun 653 są wyposażone w stosunkowo często ulegający awarii szeregowy układ zasilania. Poniższy opis dotyczy OTV Uran 601, jednak z uwagi na podobieństwo układowe może być również wykorzystany przy naprawach innych odbiorników, np. Cygnus 53, Neptun 625 itp.

Naprawy monochromatycznych, tranzystorowych OTV z szeregowym układem zasilania

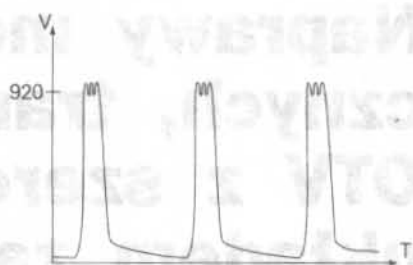
Rys. 1.

Wymieniając T563, cewkę wysokiego napięcia lub cały transformator AT110S należy pamiętać o każdorazowym zestrojeniu piątej harmonicznej. Przy prawidłowym zestrojeniu przebieg na kolektorze T563 powinien wyglądać jak na rys. 1. Jest to rzeczywisty przebieg występujący we wszystkich odbiornikach, mimo iż producent pokazuje przebieg z rys. 2. Przy nieprawidłowo

zestrojonej piątej harmonicznej odbiornik działa, jednak można się spodziewać jego szybkiego uszkodzenia, szczególnie cewki wysokiego napięcia, również wskutek nadmiernego prądu w głównej gałęzi zasilania. Do unieruchomienia odchylenia poziomego może doprowadzić także zwarcie w zespole cewek odchyłających AS110S, jednak zdarza się ono sporadycznie.
